Noticias sobre los trabajos de consolidación de la Torre de los Maderos de Tarifa

Pedro Gurriarán Daza (1)

Salvador García Villalobos (2)

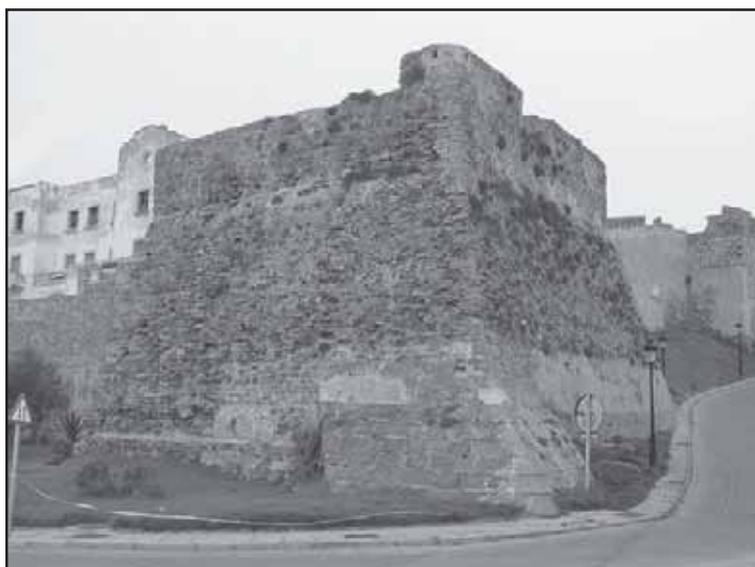
Imagen 1.- Aspecto general de la Torre de los Maderos desde la costa, antes del comienzo de los trabajos de consolidación. Noviembre de 2005.

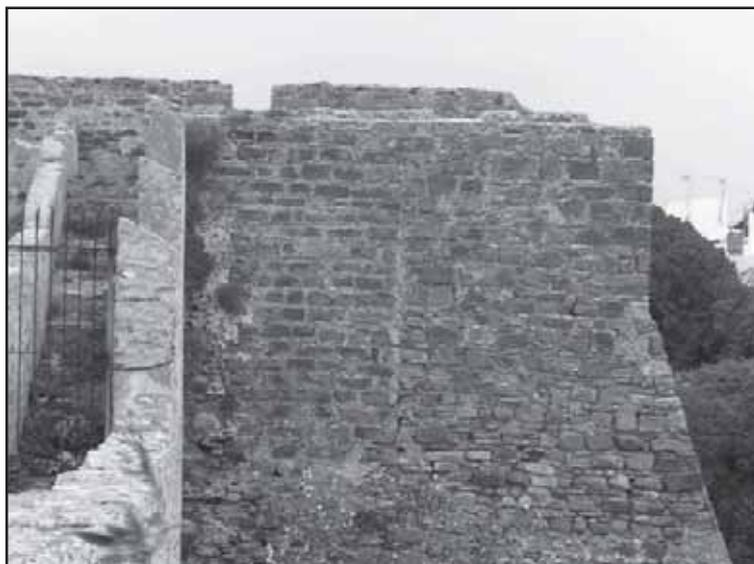
Imagen 3.- Detalle de la cara occidental de la Torre de los Maderos. Obsérvese la torre primitiva forrada por la obra moderna ataludada*.

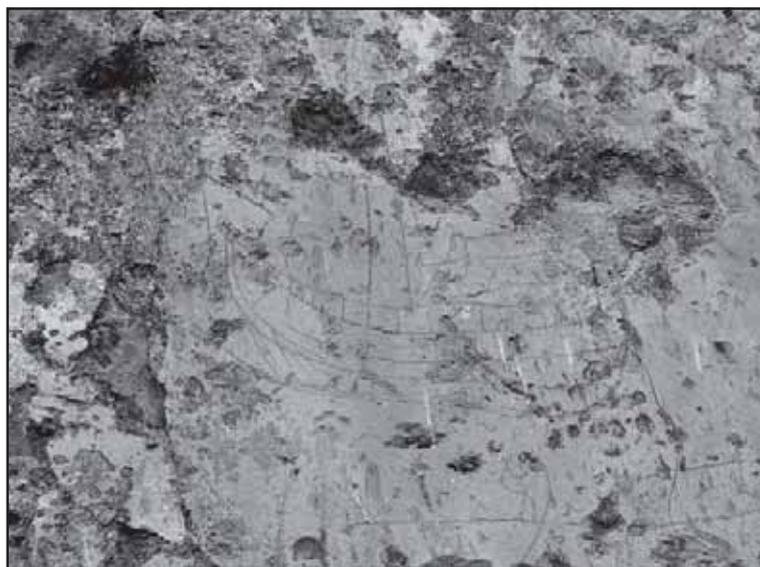
Imagen 5.- Detalle de los restos glíptográficos situados en la base oriental de la torre.

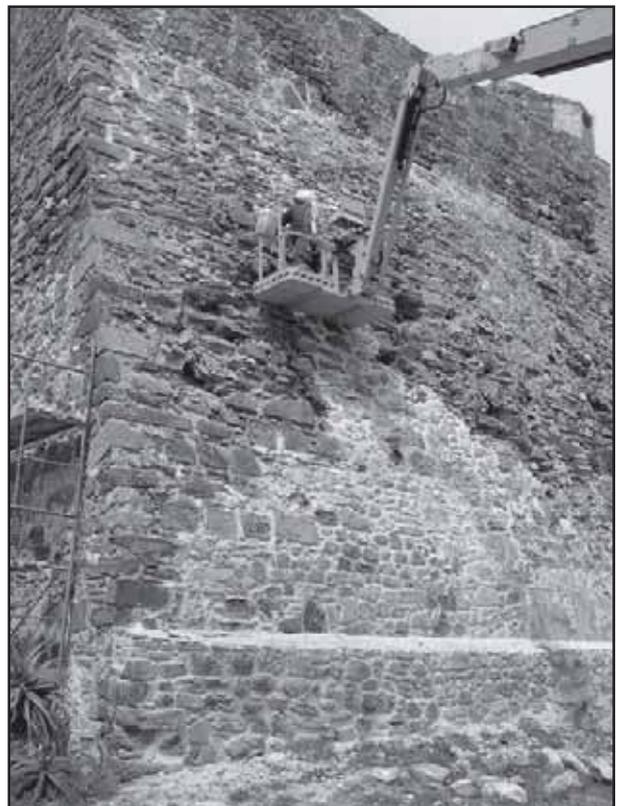
Imagen 8.- Detalle de la cara meridional de la torre durante la ejecución de los trabajos de consolidación.

- Con posterioridad se procedió al retacado de las fábricas conservadas con un mortero de características cromáticas y resistentes parecidas al existente; para ello se propuso el empleo de un aglomerante bastardo de cal y cemento blanco (proporción 1:1:6), creando llagas y tendeles finos, ligeramente rehundidos, que evitaran grandes rebabas sobre las piezas (Imagen 8).

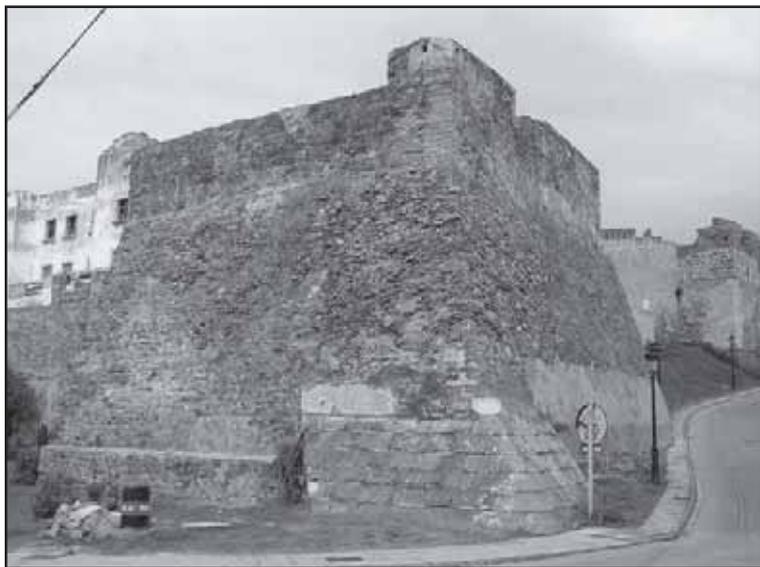
Imagen 9.- Aspecto general de la Torre de los Maderos desde la costa al finalizar los trabajos de consolidación. Abril de 2006.

Por último, cabe hacer mención a una actuación no contemplada en el informe técnico inicial, y que se reveló necesaria a lo largo de la evolución de los trabajos. Hacemos referencia a la compleja integración visual existente entre los materiales originales y los nuevos que fueron aportados en estos trabajos. El importante contraste cromático no era el adecuado a los criterios de restauración, de ahí que se aplicara una veladura superficial de la misma coloración que los antiguos por parte de técnicos restauradores en aquellas zonas donde se habían aplicado nuevos morteros (Imagen 9).
