Nº 6-7

2009

EL FUERTE COSTERO DE SAN GARCÍA (s. XVIII): EXCAVACIÓN Y RESTAURACIÓN DEL HORNABEQUE

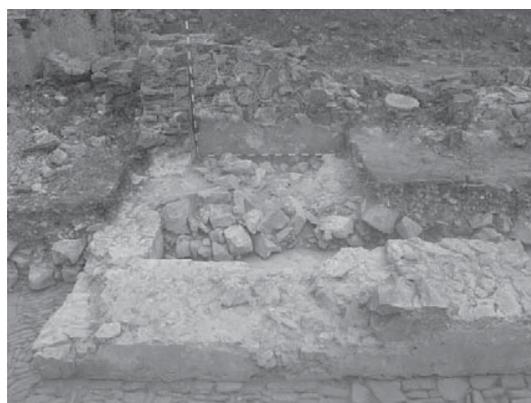
Lámina 17. Derrumbe contemporáneo sobre el pavimento interior y exterior del polvorín.

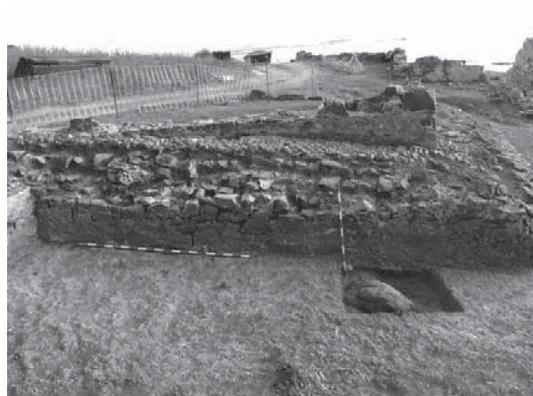
Lámina 23. Muro de contención norte. Nótese el desnivel del terreno y la escasa cimentación del muro.

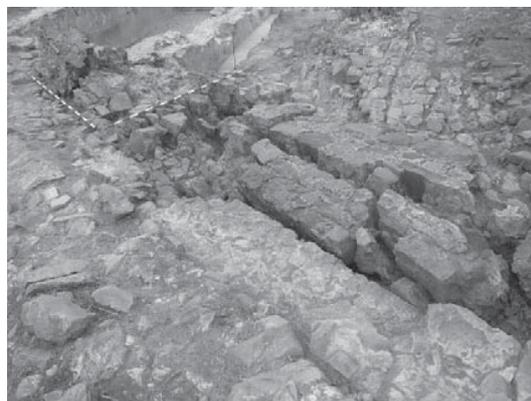
Lámina 25. Destrucción del fuerte. Obsérvanse las líneas de rotura longitudinales del muro desplomado.

recuperado como vivienda y establo. Algunas estructuras al interior de las estancias han sido interpretadas como abrevadero. Unas fotografías realizadas por D. Carlos Gómez de Avellaneda (veáanse láminas 26 y 27) muestran en pie edificios, hoy destruidos, en época relativamente reciente -años 80-. Las líneas de rotura de los bloques, demasiado regulares, hacen pensar en una destrucción mecánica.

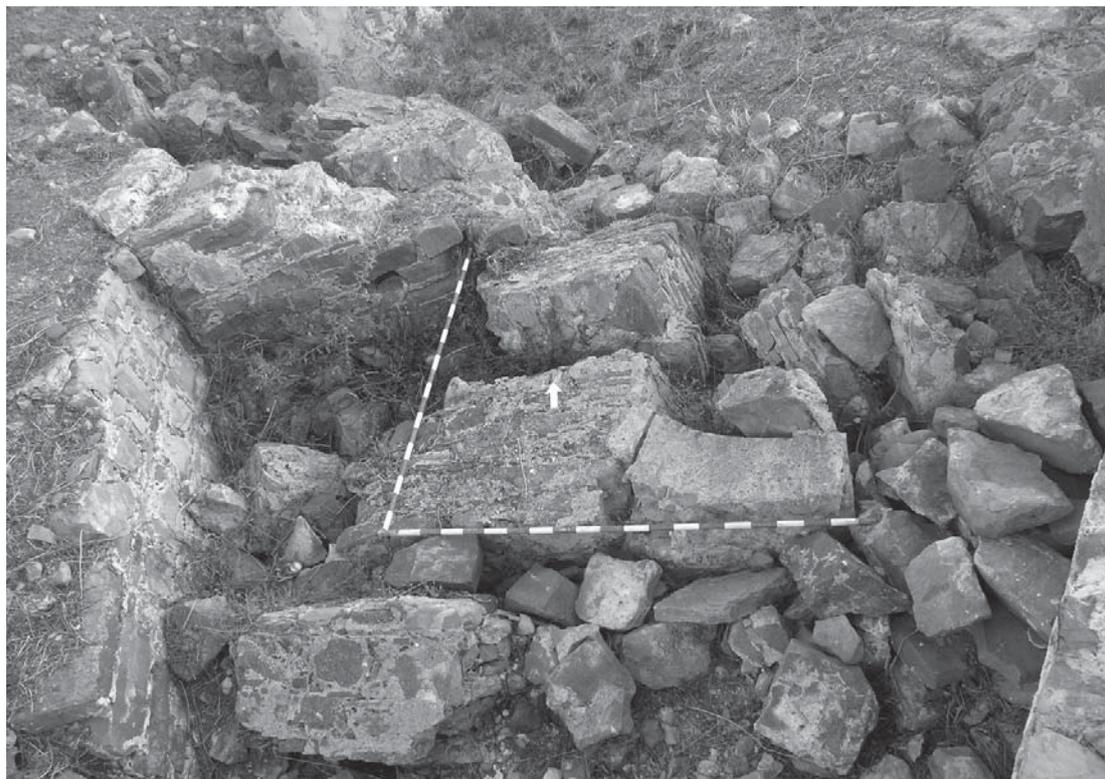
Los fragmentos derrumbados se encontraban generalmente a pie de muro, dentro del propio inmueble. Una característica importante era que la situación de los fragmentos era escalonada, debido al tipo de actuación mecánica utilizada para su derribo. Curiosamente, ello permitió la localización y clasificación de los grandes fragmentos, a través de los diferentes cortes y líneas de roturas, examinando su posición en el suelo tras la caída respecto a la original.

Lámina 28. Derrumbe con el despiece completo de la puerta de acceso al polvorín.

En la presente intervención se pretendía recolocar los materiales constructivos de los diferentes elementos desplomados, mediante anastilosis, a partir de la forma y situación de las propias piedras que conforman el aparejo de mampuesto del muro.

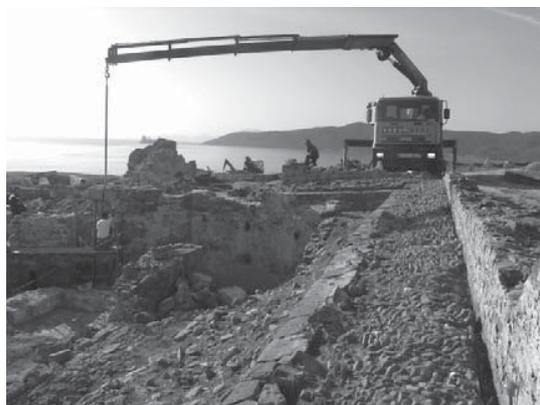
Lámina 29. Elevación y desplazamiento de los bloques de la puerta del polvorín.

El material empleado para el asentamiento y cohesión de los diferentes fragmentos ha sido el mismo que el utilizado originalmente: mortero de cal y arena. En cualquier caso, fue preciso asegurar la unión entre lo nuevo y lo viejo mediante el empleo de elementos de trabazón adicionales, que aseguraran un comportamiento solidario de la estructura final. Al resolver el vínculo entre bloques se evitó el uso de llaves metálicas, muy sensibles a los cambios de humedad y/o temperatura. Por ello, se acometió el cosido de

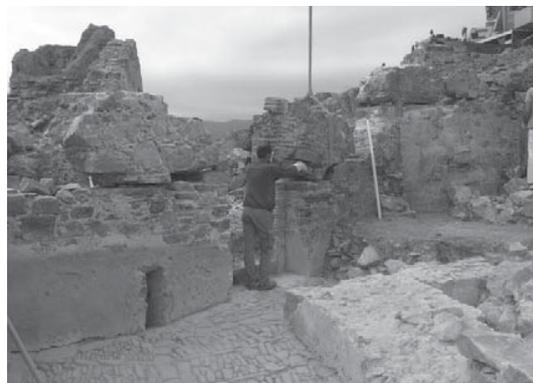
Lámina 30. Colocación de un bloque en su posición original.

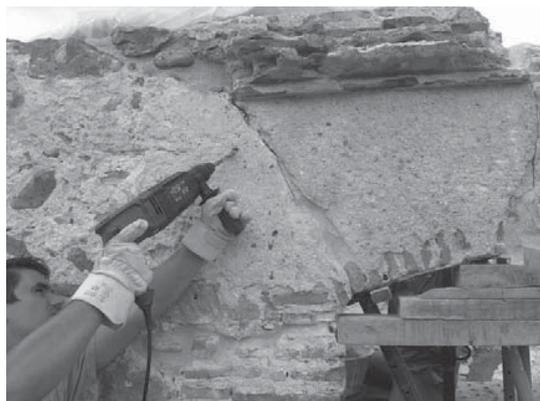
Lámina 31. Perforación para la introducción de las varillas que unen los bloques.

la línea de unión entre los bloques reubicados y el muro existente mediante el recurso de varillas de fibras sintéticas de 10 mm de diámetro, introducidas en taladros de 15 mm de diámetro realizados de forma oblicua que luego serán rellenados con resinas epoxy. Las varillas tenían una longitud de 0,70-1,00 m y se disponían cada 0,60 m aproximadamente. Las grietas ya cosidas fueron selladas con mortero de cal y arena.

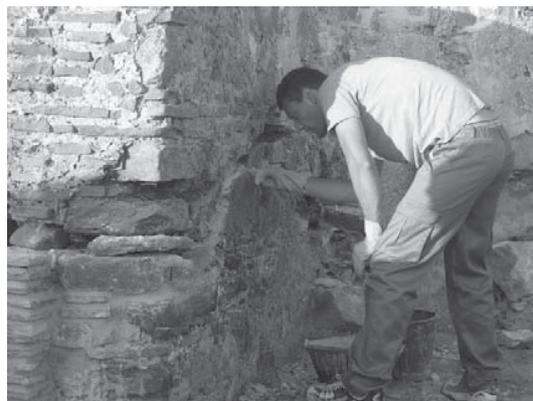
Lámina 32. Sellado de la unión entre los bloques con mortero.

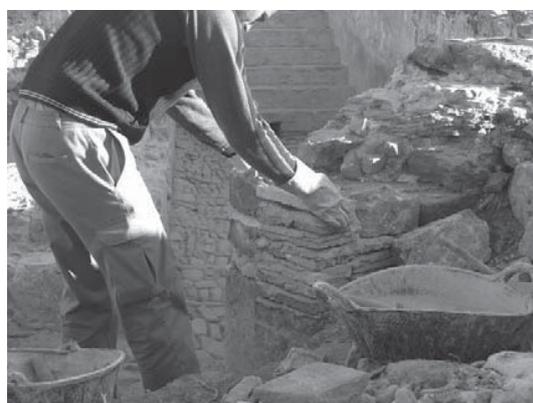
Lámina 33. Reconstrucción de la jamba con ladrillos originales obtenidos en la excavación.

Basándonos en esta información, y a partir de los propios restos materiales del inmueble, se procedió tanto a la reconstrucción de las lagunas constructivas de los paramentos, como al arco de la puerta y parte de sus jambas. Como hemos comentado, en esta labor se ha empleado material original desubicado, principalmente ladrillos y

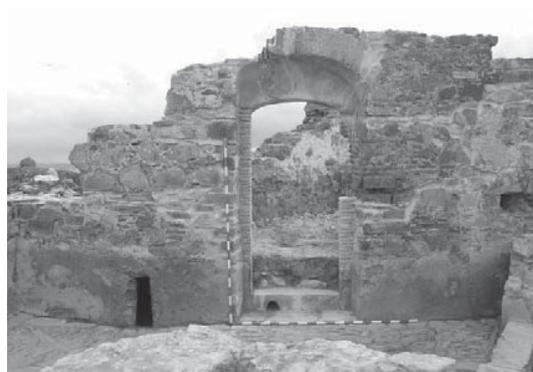
Lámina 34. La puerta de acceso al polvorín tras su reconstrucción.

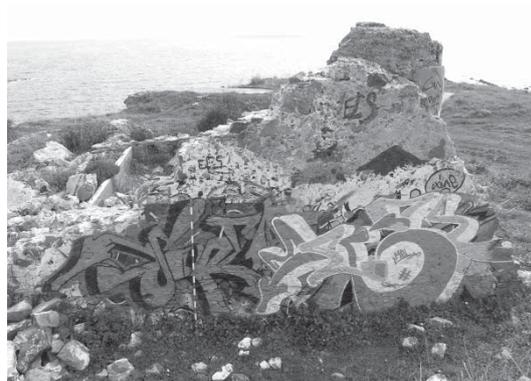
Lámina 35. Paramento con grafitis antes de la intervención restauradora.

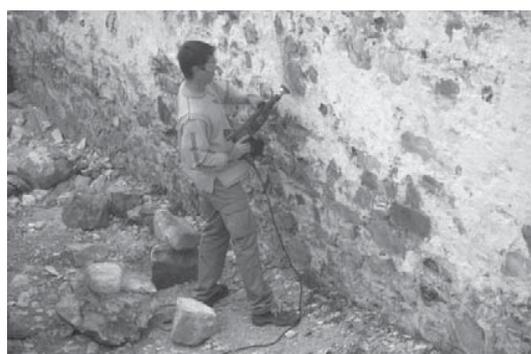
Lámina 36. Eliminación mecánica de los grafitis.

especializada, con la ayuda de instrumental de precisión. Aunque este método ha permitido la eliminación total y controlada de los grafitis, ralentizando todo el proceso de trabajo, igualmente ha permitido la conservación del mortero de cal original.

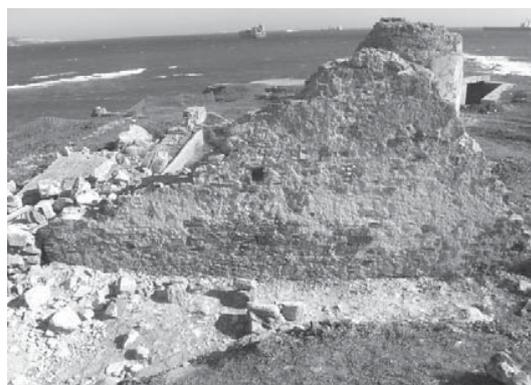
Lámina 37. El lienzo durante el proceso de eliminación de los grafitis.
