FORTIFICAÇÕES
E TERRITÓRIO
NA PENÍNSULA
IBÉRICA E NO MAGREB
(SÉCULOS VI A XVI) **Vol. II**

La restauración de las construcciones almohades. Un recorrido desde su origen hasta la actualidad

SAMUEL MÁRQUEZ BUENO
Yamur. Arquitectura y Arqueología S.L.
PEDRO GURRIARÁN DAZA
Instituto de Estudios Campogibraltareños

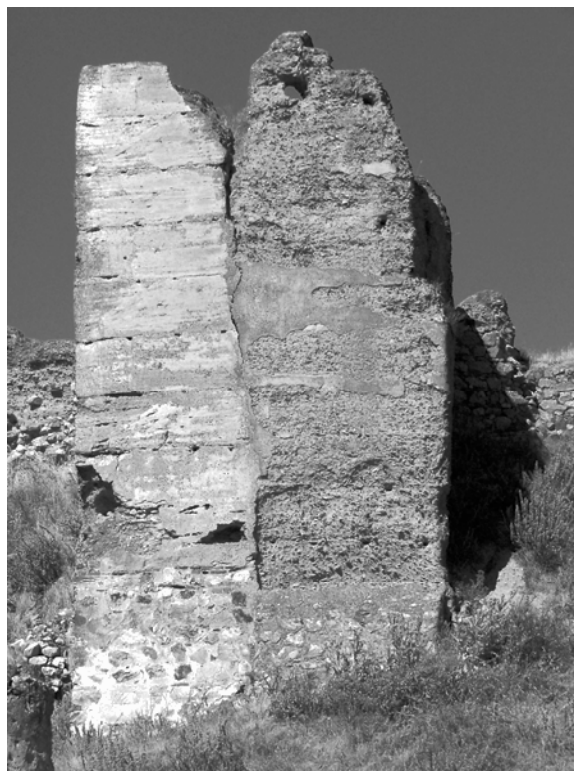
Fig. 1 – Torre almohade rehecha en el Castillo de Hornachos. Nótese la no coincidencia de las hiladas de las tapias.

En consecuencia, cuando se intervenga en una fortificación se tenderá a reforzar su carácter poliorcético sin que importe la modificación del tamaño y forma de sus dispositivos: Así, se añadirán cámaras a las torres, como se observa en el recinto de Jerez de la Frontera³; se erigirán enormes albaranas desde primitivas torrecillas, tal y como se constata en Cáceres⁴, Badajoz⁵, Écija⁶ o Andújar⁷, por citar algunos ejemplos; se repararán torres parcialmente destruidas, como en el Castillo de Hornachos, en Badajoz (Fig. 1); o incluso se ampliarán, como se ve en el Cerro de San Cristóbal, en Almería (Fig. 2).

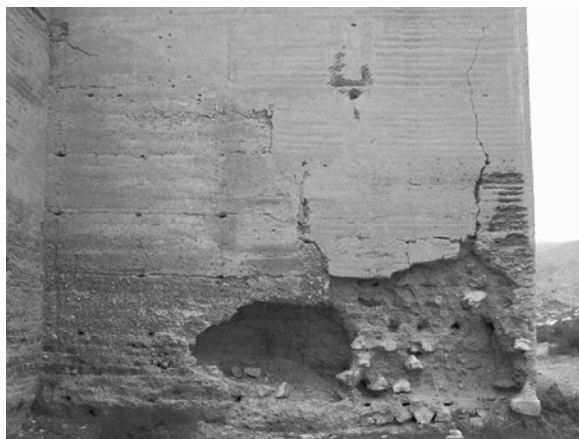
Fig. 2 – Zona inferior de una torre del recinto urbano almeriense en el Cerro de San Cristóbal. El lienzo que asoma a la izquierda y la refacción de la torre en la parte derecha son reformas atribuidas al período almohade, en las que se repara el muñón taifa de la parte izquierda.

También, en ese mismo sector se registra la duplicación del grosor de varios lienzos. Semejante fenómeno puede observarse en el recinto almohade de Cáceres, concretamente en el lienzo conservado entre las torres del Aver y Redonda. Este caso es significativo, pues los almohades se tomaron la molestia de reproducir sobre el nuevo lienzo el mismo acabado epidérmico que ostentaba el primitivo sobre el que se adosaba. Tal extremo ha podido ser confirmado por la desaparición del muro primitivo que permite ver las huellas de su epidermis sobre la cara interior del segundo lienzo⁸ (Fig. 3).

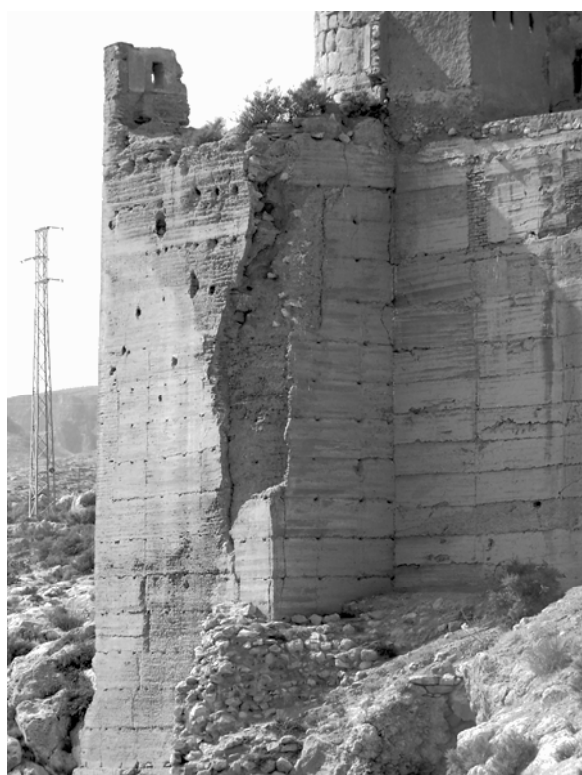
Fig. 4 – Torre esquinera en el Cerro de San Cristóbal, Almería. La parte derecha de la torre constituye el muñón de época taifa sobre el que se erige la torre de mampostería que asoma detrás. A la izquierda se aprecia la obra almohade que se adosa sobre la torre de mampuestos y referido muñón. Nótese la no correspondencia entre las hiladas de Tapia. Lo que se percibe del lienzo de muralla en la parte derecha de la imagen es producto de una restauración de mediados del siglo XX.

A propósito de este tipo de actuaciones, merece la pena detenerse un momento para referir con más detalle el ejemplo significativo del Cerro de San Cristóbal de Almería, importante elevación situada al norte de la Alcazaba y del barranco de la Hoya. Este sector está enfrentado a un llano al exterior, y en él se concentró el empleo de la tormentaria neurobalística durante los asedios castellanos de 1147 y almohade de 1157⁹. La primitiva obra de tapia de época taifa vio destruir algunas de sus torres, posteriormente forradas o sustituidas por otras nuevas de planta semicircular peraltada de sillarejo. Las torres taifas restantes debieron ser aún más dañadas tras la recuperación almohade de diez años después. Ante tanto destrozo, los alarifes encargados del mantenimiento de la muralla optaron por varias opciones según el caso que se encontraban: los lienzos fueron forrados al exterior con un hormigón de mezcla más gruesa que el original y la torre situada junto al postigo fue recrecida y proyectada más al exterior. Sin embargo, la actuación más singular consistió en la reconstrucción del cubo del ángulo oriental, que aún se conservaba en pie a pesar de habersele añadido una torre cristiana hacia el exterior (Fig. 4). Las labores consistieron en el adosamiento de un nuevo cuerpo hasta completar una parte de su volumen en planta, que a su vez montaba sobre el testigo de tapia taifa; en algunos puntos, donde faltaba sólo el sustrato superficial, se añadió una nueva capa de hormigón siguiendo una sistemática que se impondría muchos siglos después entre los arquitectos restauradores.

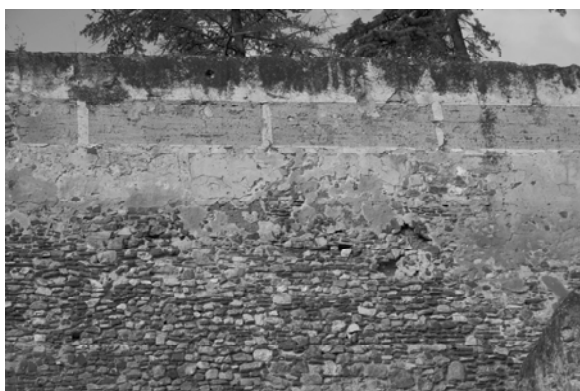
Fig. 7 – Lienzo oriental en la Alcazaba de Badajoz. En la parte superior se pueden apreciar los acabados epidérmicos originales sobre las tapias almohades. La zona inferior fue parcheada por los aliados angloespañoles en 1811.

desapareciendo paulatinamente de nuestro entorno ante novedosas construcciones abaluartadas de piedra, como sucede con las nuevas defensas urbanas de Badajoz, que suplantán a las medievales en el siglo XVII. No obstante, en la alcazaba de esta ciudad extremeña, tras diversos proyectos de conversión del recinto medieval en fortificación abaluartada, que no se llevarán a cabo; se optará por el mero parcheado de las partes superficiales perdidas de los paramentos almohades, mediante mampuestos y ladrillos dispuestos sin un aparejo definido y tomados con abundante mortero. Algunas de estas intervenciones se producirán a principios del siglo XIX¹³ (Fig. 7). En otras ocasiones, coexistirán obras de calado muy diverso. Por ejemplo, las grandes alcazabas del litoral mediterráneo andaluz serán objeto de atención preferente tras la conquista castellana, como Almería, Almuñécar o Salobreña, y en ellas se percibe claramente una estrategia de paulatina sustitución de las tapias de hormigón, seguramente muy deterioradas, por mamposterías y sillarejo¹⁴. Esto ocurre también con otras obras costeras de tipo menor, como las torres almenaras; y así se actúa con las de Santa Ana en Roquetas de Mar, en Almería, o Ladrones en Marbella, en Málaga, que son incluidas dentro de nuevas construcciones de piedra: en un pequeño castillo la primera¹⁵ y en una torre de más volumen la segunda¹⁶.

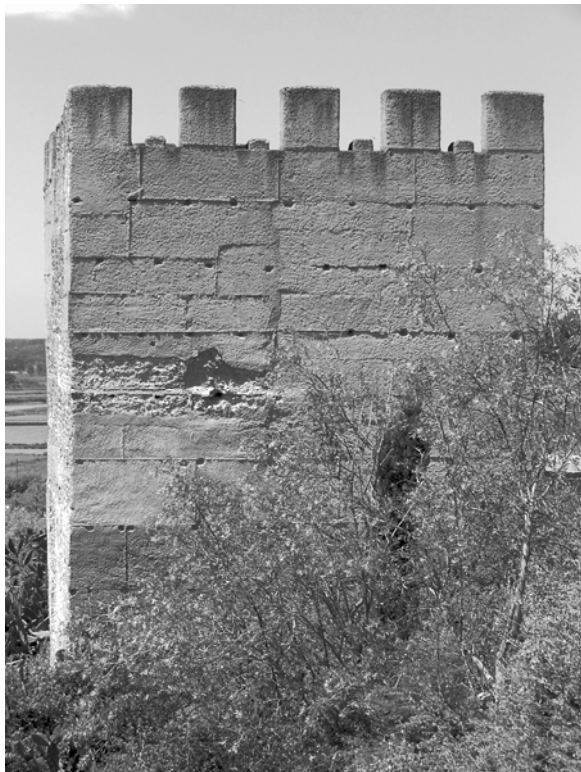
Fig. 9 – Torre de la Fortaleza almohade de Alcácer do Sal. Prácticamente toda la cara se halla cubierta por un proyectado de hormigón, con la excepción de un testigo en el que se aprecian, descarnadas, las tapias originales. Los resaltes entre los merlones son producto de una deficiente interpretación de las huellas o rastro constructivo generado en la formalización primigenia de la merlatura mediante encofrados.

Pero es a partir de la década de los 70 del siglo XX cuando se asiste a una mayor proliferación de obras de restauración sobre tapias, a veces con un criterio de contraste entre lo nuevo y lo viejo demasiado acentuado, por ejemplo, mediante el uso de hormigón de cemento encofrado o proyectado. A partir de la década siguiente se asiste a una creciente preocupación por el estudio científico y arqueológico de las construcciones tras la promulgación de la Ley del patrimonio Histórico Español de 1985 y el desarrollo de la Arqueología Medieval como disciplina madura. La sistemática de obra que empieza a destacar cuando el volumen perdido es importante, es la referida que acostumbra a adosar una nueva hoja resuelta con tapiales, salvo algunos casos esporádicos en los que usan hormigones proyectados (Fig. 9).

²⁵ Un caso significativo se produce cuando algunos arquitectos recrean en sus restauraciones, de forma desproporcionada y por desconocimiento, los rebajes originales practicados en los pretilos para proceder a encofrar los merlones de tapia. Véase, por el ejemplo, el caso de la fortificación de Alcácer do Sal de la figura 9.

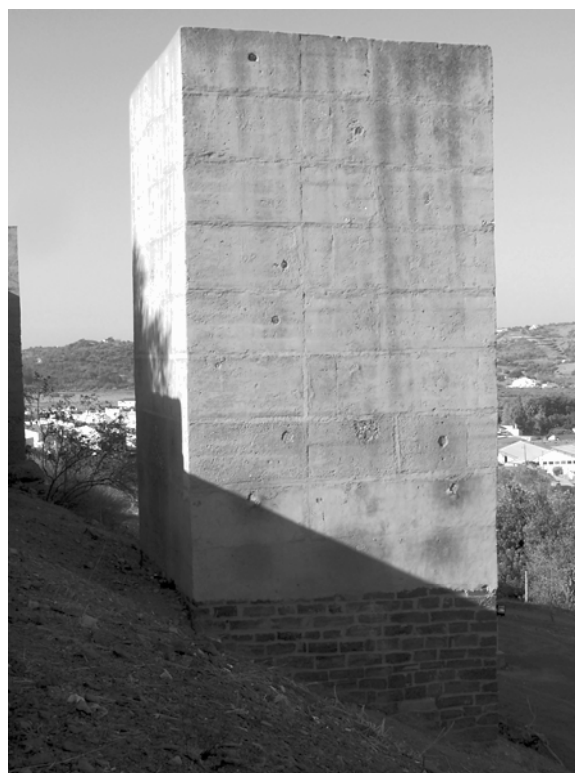
Fig. 10 – Torre albarrana del recinto almohade de Silves. Las tapias, totalmente descarnadas han sido completamente forradas por otras nuevas, sobre las que se ha tratado de reproducir la apariencia de los típicos encintados almohades, presentes en algunos lienzos de la misma fortificación.

4. Al hilo de lo referido en el último punto, una cuestión de amplio debate con relación a este tipo de obras ha tenido que ver con la terminación general que se debe imprimir a la obra restaurada. Si bien un muro de *tabiya* recién ejecutado solía ser una estructura de aspecto pulcro, la visión que ha arraigado en el imaginario del hombre de a pie es la del muro superficialmente erosionado poblado de mechinales. La misión del arquitecto ha sido, de este modo, tratar de definir un tipo de obra que, a la vez que consolidara las estructuras, respondiera de forma general a las maneras de terminar la obra medieval. De ahí que se haya incidido en la recreación de módulos y proporciones de los cajones originales, prestando especial atención, por ejemplo, a la existencia de mechinales en la mayoría de los casos. A partir de ahí las variaciones del concepto han sido infinitas. Por otra parte, la mejora experimentada en los últimos años del conocimiento acerca de los acabados originales en las tapias almohades, ha propiciado experiencias con mayor o menor fortuna sobre la rehabilitación y/o recreación de los mismos. Sirvan de ejemplo los encintados rehechos en torres albarranas restauradas

en Silves, en el Algarve portugués (Fig. 10); o los de lienzos y muros del Castillo de Aroche, en Huelva.
