Una aproximación a las intervenciones patrimoniales sobre el castillo de Guzmán el Bueno. Periodo 2004-2010

Pedro Gurriarán / José I. Fdez-Pujol / Ángel J. Sáez / Raquel Utrera

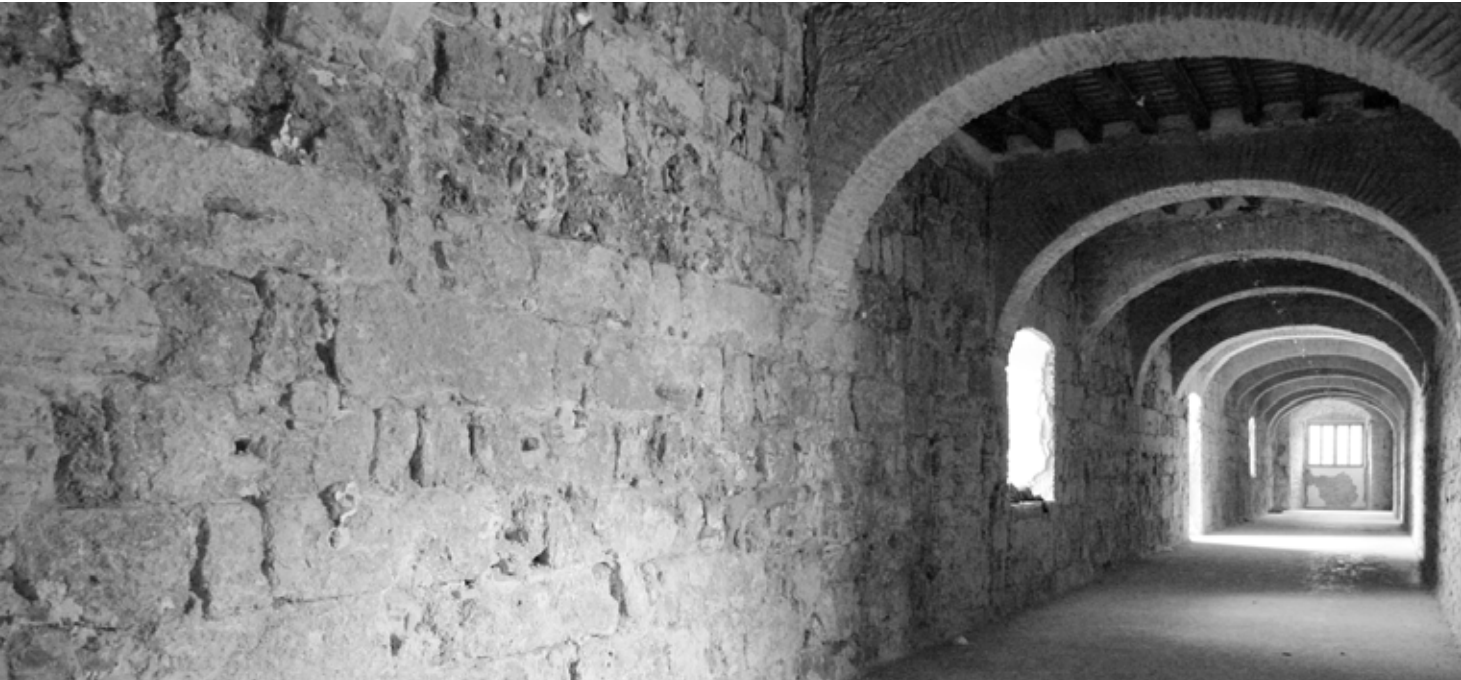
Imagen 1. Proceso I. Aparejo califal en planta baja del pabellón meridional

La etapa constructiva califal en el castillo de Tarifa es, hasta ahora, la que más se conoce, debido a la cantidad de estudios que se le han dedicado⁵, por lo que incidimos lo que ya se sabe. De estos momentos es la muralla califal del Castillo, realizada con un aparejo a base de sillerías a sogá con dobles y triples

tizones, que se puede apreciar en casi todo el perímetro exterior. Esta fábrica ha aparecido, en toda su extensión, en la planta baja del lienzo septentrional del pabellón norte (imagen 1) y del lienzo meridional del pabellón sur. Son también de esta época las puertas oriental y occidental del Castillo y el pequeño postigo abierto en la muralla septentrional que se podía ver desde el patio oriental y cuya continuación se ha documentado en el pabellón norte. Con respecto a la puerta occidental el trabajo ha puesto a descubierto la fábrica original de la bóveda de entrada a base de dovelas pétreas, y confirma la cronología de los puestos de guardia relacionados con esta

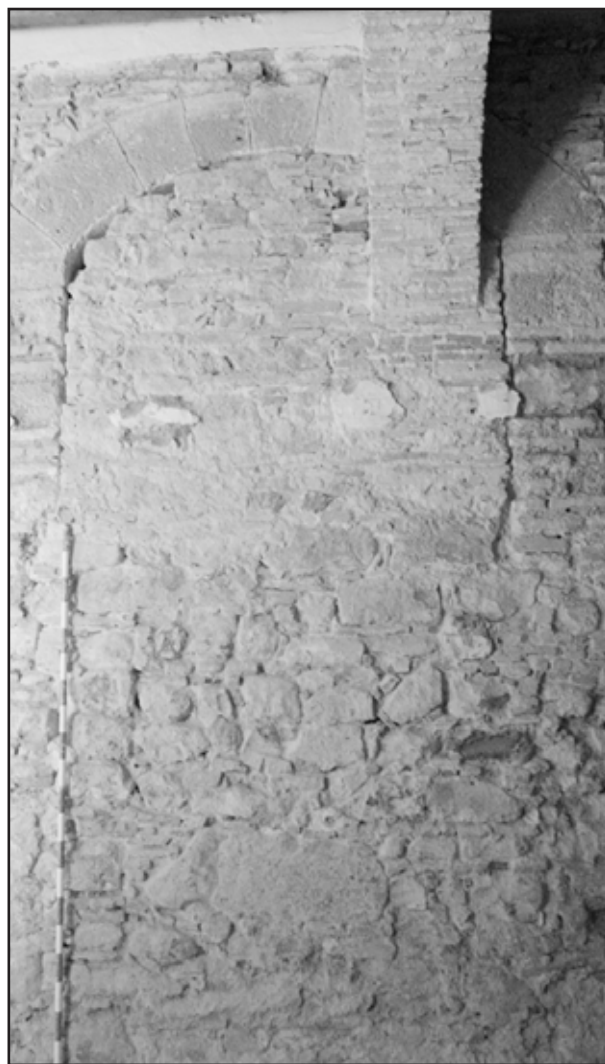
Imagen 2. Proceso II. Puerta monumental en planta baja del pabellón meridional

Que fechamos, provisionalmente, a mediados del siglo XV y que corresponde a la erección de un primer edificio formado por el pabellón sur y la galería. El pabellón sur se caracteriza por estar construido con muros de mampostería de piedra regularizada, en los que se abren dos puertas de carácter monumental en planta baja (Imagen 2) y otras de menor tamaño en planta primera, con arcos de medio punto rebajados y realizados con dovelas pétreas (Imagen 3). Las puertas de la planta baja aparecen flanqueadas por ventanas con rosca de ladrillo. De estos momentos es la decoración de lacería en ladrillo (Imagen 4) que aparece en el frente exterior del pabellón sur, y de la que, gracias a la intervención, conocemos su tamaño real (que fue recortado en la galería con los forjados que se establecieron a mediados del siglo XIX).

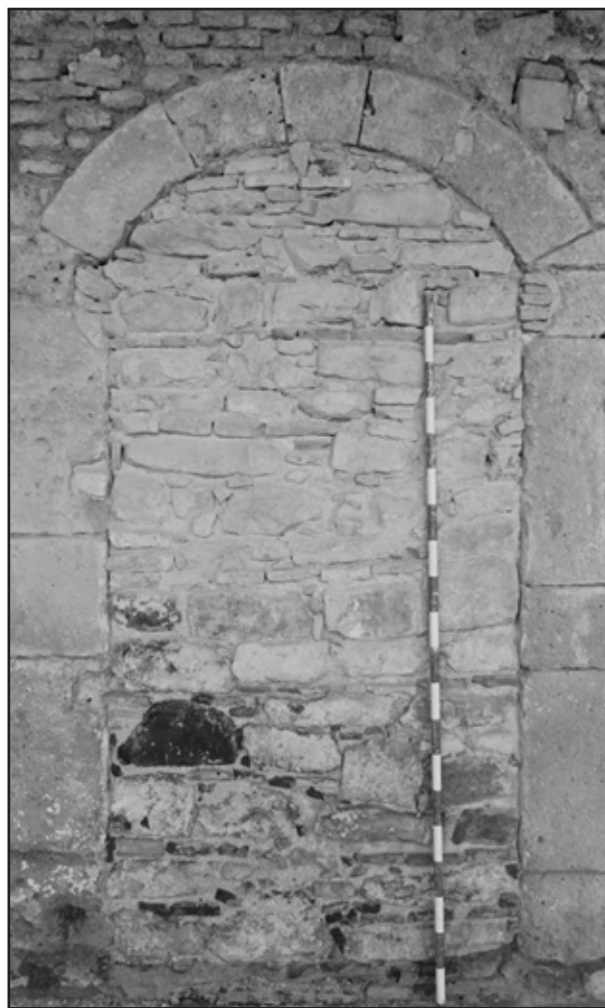
Imagen 3. Proceso II. Puerta situada en la galería, en planta primera.

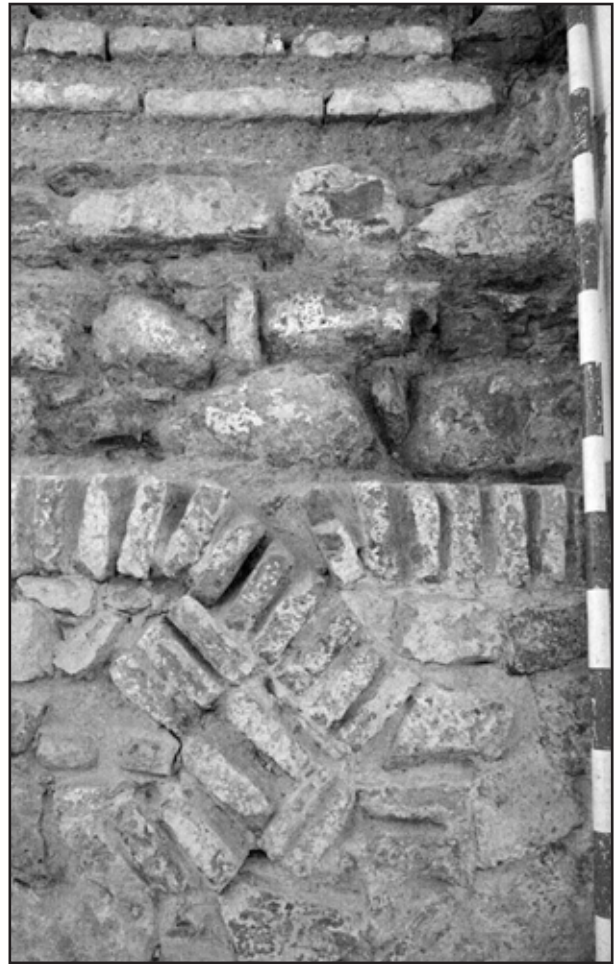
Imagen 4. Proceso II. Detalle de lacería de ladrillo y pretil original de la nave meridional.

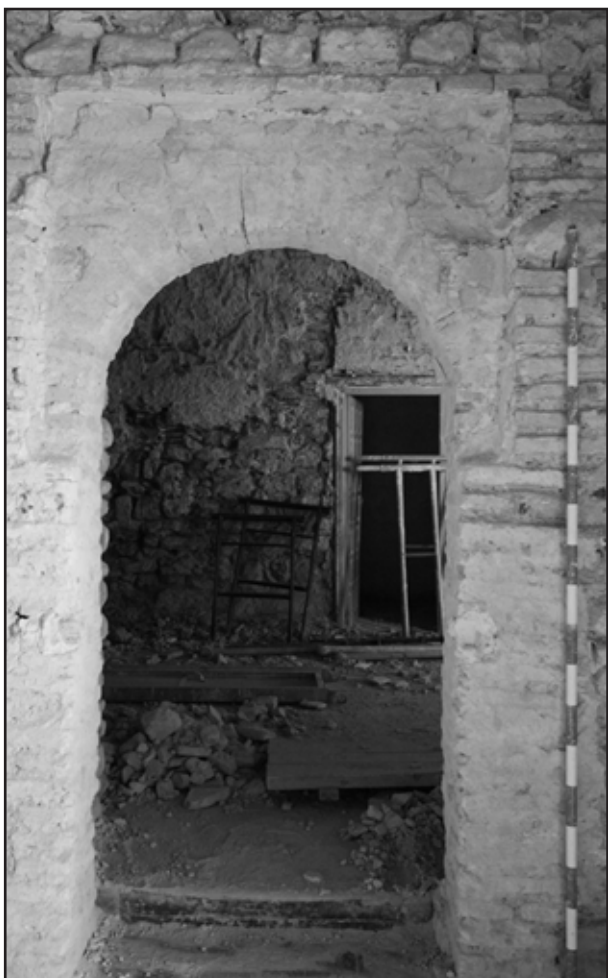
Imagen 5. Proceso III. Puerta con alfiz en planta primera de nave septentrional

La fábrica fundamental de estos pabellones es de tapial, con mampostería de piedra en las esquinas y en la apertura de algunos vanos. Las puertas interiores que aparecen en este proceso y que comunican los distintos pabellones, son mayoritariamente de ladrillo (aunque en el lienzo este del pabellón central, también existen dos puertas de piedra abiertas hacia el actual pabellón oriental), de pequeño tamaño, y se caracterizan todas por estar enmarcadas por alfiz (Imagen 5). La apertura de una puerta en el muro este de la planta primera del pabellón central, indica que, al menos en estos momentos, el pabellón norte continuaba hacia el patio oriental. Del mismo

modo, sabemos que también hubo un pabellón cuya orientación coincidía con el arranque conservado en la actualidad de la crujía oriental, representada completamente en los planos de la brigada topográfica de 1852. Situamos también en este proceso, la creación de las ventanas decoradas con azulejería de aristas en la planta primera de la nave septentrional, azulejería de composición renacentista pero con motivos mudéjares que ya aparecen, entre otros, en la Casa de Pilatos, en Sevilla, fechadas en 1536-1538, o en el claustro del Convento de Santa Clara, también en Sevilla, fechados en 1532⁷. Hay que destacar en el pabellón oeste, la aparición de una puerta monumental de entrada al recinto, también enmarcada por un alfiz y que amplía el acceso de época califal.

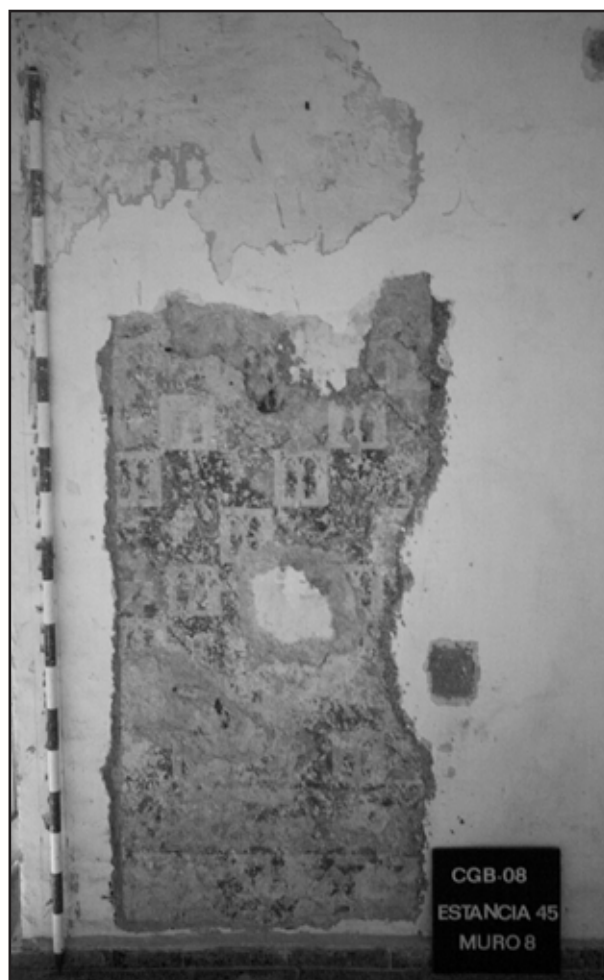
Imagen 6. Nuevo paño decorado con pintura mural en la zona oriental de la sala de armas
