Noticias sobre los trabajos de consolidación de la Torre de los Maderos de Tarifa

Pedro Gurriarán Daza (1)

Salvador García Villalobos (2)

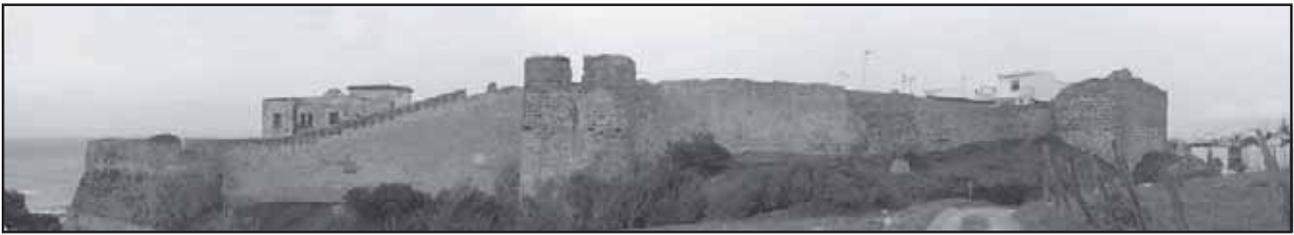
Imagen 2.- Frente oriental del recinto de la Aljaranda. La Torre de los Maderos es la situada a la izquierda (vértice sureste).

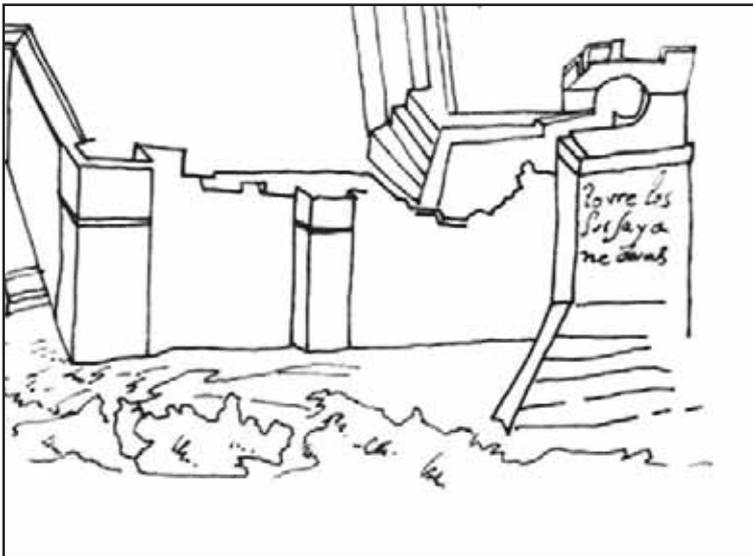
Fase C. Comienzos del siglo XVII. El ingeniero italiano Tiburcio Spannocchi informa sobre la necesidad de efectuar obras en la torre tras una visita efectuada en 1603. Andrés de Castillejos parece efectuar las obras en esta zona de la fortificación apenas ocho años después, apareciendo la torre que nos ocupa calzada por un poderoso alambor* en el plano dibujado por dicho ingeniero (5) (Imagen 4).

Imagen 4. Dibujo de la torre en el plano de Andrés de Castillejos de 1611, donde aparece referida como *de los Sayavedra*.
